## 최근 5년간(2019~2023) 2월 중 해양사고 현황

## 주요 사고 사례

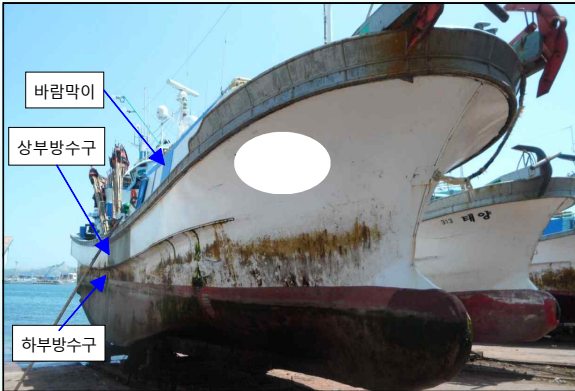
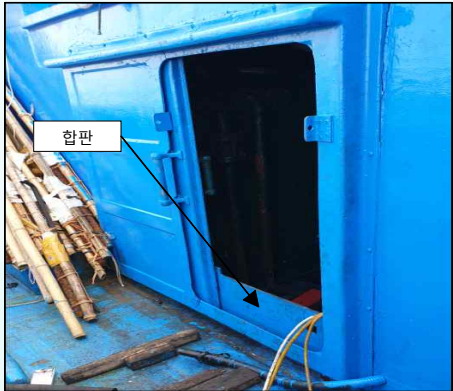
| | 원인 | 이 전복사건은 A호가 투승작업을 하며 항해하던 중 동조 횡요가 발생할 가능성이 높은 주기인 약 5초, 파고 약 4m인 추종 사파를 조우하여 약 16.2㎡의 해수가 난간을 넘어 갑판으로 유입된 후 선체가 복원정 소실각도 (28도)에 가깝게 기울어 직립상태로 복원하지 못한 상태에서 해수가 기관실로 유입되며 복원력을 상실하여 발생한 것이나, 선박 소유자가 하부 방수구 및 기관실 출입문에 대한 관리를 소홀히 한 것도 일부 원인 |
| | 관련 사진 | <div> <p>바람막이<br/>상부방수구<br/>하부방수구</p> <p>[B호 전경]</p> </div> <div> <p>합판</p> <p>[기관실 출입구]</p> </div> |

| | 교훈 | <ul style="list-style-type: none"> <li>○ 선박 소유자는 <b>방수구</b>의 막힘을 <b>확인</b>하여야 하고, <b>정비</b>를 방해하는 시설물을 설치하여서는 아니 된다.</li> <li>○ 갑판의 폭이 확장된 선박의 선장은 <b>선형</b>이 가지는 <b>복원성 한계</b>에 <b>유의</b>하고, 좌우 경사가 없는 상태로 선박을 운항하여야 한다.</li> <li>○ 선장은 유의파고 2배 높이의 <b>최대파고</b>를 <b>조우</b>할 수 있음에 <b>유의</b>하고, 거친 해상 상태에서는 <b>갑판상 개구부</b>를 반드시 <b>폐쇄</b>하여야 한다.</li> </ul> |

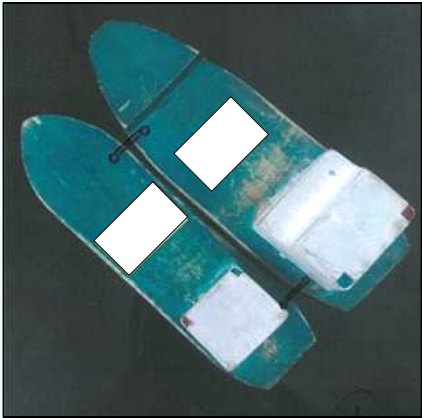
| 원인 | <p>이 사건은 기상이 악화되는 상황에서 기선권현망* 선단의 주선과 종선이 접현·결합한 상태로 무리하게 항해하면서 양선을 연결한 계류줄이 풀리면서 주선이 파도에 복원력을 상실하여 전복</p> <p>* 기선권현망 : 바다에서 어선 두척이 어구를 같이 끌어당기는 쌍끌이 표층끌그물의 일종 (아래 조업모식도 참조, 우리나라 멸치 어획량의 약 60%)</p> | |
| 관련 사진 | <div style="display: flex; justify-content: space-around;"> <div style="text-align: center;"> <p>[주선과 종선 결합모양]</p> </div> <div style="text-align: center;"> <p>[기선권현망 조업모식도]</p> </div> </div> | |

| 교훈 | <ul style="list-style-type: none"> <li>○ 두 선박이 접현·결합 상태로 운항하는 경우, 두 선박을 연결한 <b>계류줄의 상태</b>를 철저히 점검하여 줄이 풀리는 것을 예방하여야 한다.</li> <li>○ 두 선박을 연결하는 <b>계류줄</b>은 결속력 증대와 계선주에서 벗겨짐을 막기 위해 최소 <b>3회 이상 계선주에 감아야</b> 하고, 팔자(8) 모양으로 줄 방향이 엇갈리게 하여야 한다.</li> <li>○ 선수와 선미 두 곳에 계류줄을 묶는 경우, 힘의 균형 유지를 위해 <b>계류줄을 고정하는 두 곳의 줄은 그 굵기가 같아야</b> 한다.</li> </ul> | |
