최근 5년간(2020~2024) 7월 중 해양사고 현황

1. 낚시어선 A호 좌초사건 안전속력 미준수

2. 어선 B호 좌초사건

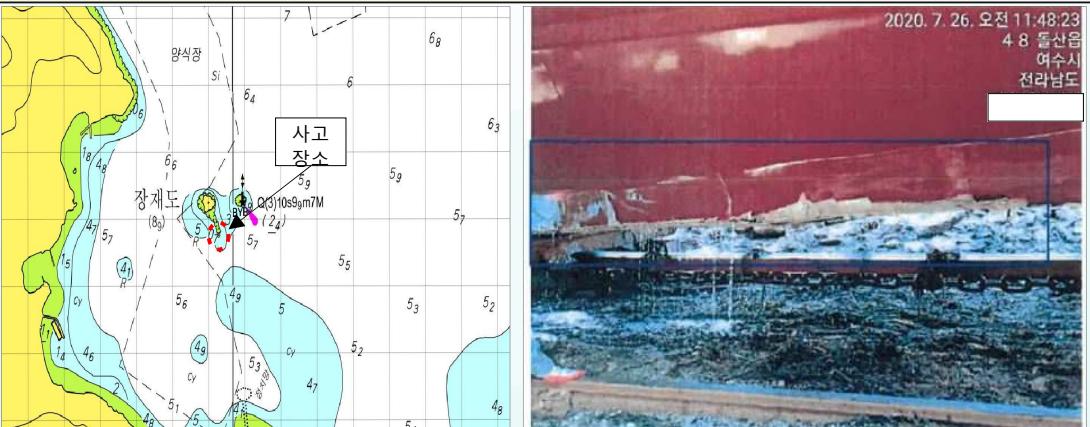
선박	A호: 낚시어선, 9.77톤, 길이 16.97미터, 디젤기관 670킬로와트 1기
일시 장소	2020년 7월 26일 06시 43분경 전라남도 여수시 화양면 장재도 남동쪽 90미터 해상
사 건 개 요 피 해 상 황	선저외판(길이 약 80cm)과 추진기 날개 끝부분 손상 기관실 바닥 파공(가로 40cm, 세로 40cm)으로 인한 기관실 침수 낚시승객 K 가 사고의 충격으로 전치 12주의 치료를 요하는 부상
날씨	맑은 날씨, 시정 1마일, 북동풍 초속 4~6미터, 파고 0.5~1.0미터
원인	이 좌초사건은 낚시 승객을 태우고 항행 중이던 세븐피싱호가 주변에 양식장 등 항행장애물이 산재하고 선수 들림 현상으로 전방 시야가 제한된 상황에서 빠른 속력으로 항해하다가 경계 소홀로 전방의 양식장을 뒤늦게 발견하고 이를 급히 피하는 과정에서 암초에 부딪쳐 발생한 것
교훈	<ul style="list-style-type: none"> ○ 낚시어선 선장은 항행 중 선수 들림 현상으로 전방 경계가 제한되는 경우 속력을 낮추거나 전방 시야가 확보되도록 경계를 철저히 하며 운항하여야 한다. ○ 양식장 및 암초 등 항행장애물이 다수 존재하는 해역을 통과하는 경우 항행장애물 발견 시 피항조치를 취할 수 있는 시간적 여유를 충분히 확보할 수 있도록 안전한 속력으로 감속하여 항해하여야 한다.
관련 사진

<p>사고 해역</p> <p>2020. 7. 26. 오전 11:48:23 4·8 돌산읍 여수시 전라남도</p> <p>선저 외판 손상부 모습</p>

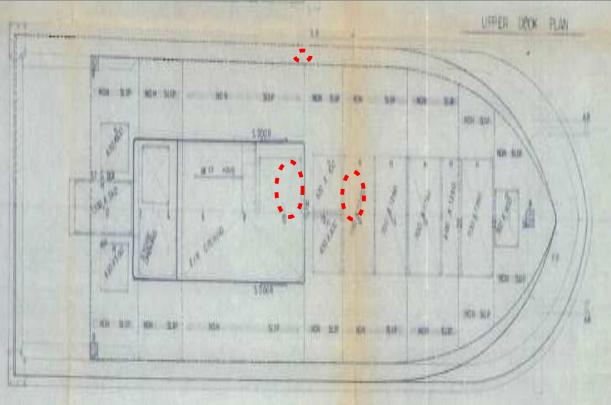
선박	B호 : 어선, 19톤, 10.55미터, 디젤기관 246킬로와트 1기
사 건 개 요	일시 장소	2022. 7. 15. 21:00경 전라북도 고창군 구시포항 남방파제등대로부터 010도, 0.28해리 해상
	피해 상황	선저부 3개소 파공
	날씨	흐린 날씨, 시정 약 3마일, 북풍 초속 6~9미터, 파고 약 2.0미터
원인		이 좌초사건은 시정이 양호한 야간에 세주호 선장이 조석과 주변 수심 확인을 소홀히 한 채 간출암 등표를 바라보며 항행 중 피로 등으로 주의력이 떨어져 선저가 간출암에 얹혀 발생한 것이다.
교훈	<ul style="list-style-type: none"> ○ 선장은 항행 예정 해역에서의 운항 경험이 많을지라도 조석 등 수로 정보 확인을 철저히 하여야 한다. ○ 어선 선장은 출항 전 본인의 건강 상태 및 피로 정도를 살펴 항행 여부를 신중히 판단하여야 하고, 항행 중 피로를 느낄 경우 선박을 안전한 곳에 위치시키고 적절한 휴식을 취하거나 조타실에 적절한 견시 인력을 배치하여 피로한 상태에서 조타실에서 훌로 선박을 조종하지 않도록 하여야 한다. ○ 어선 선장은 항행 예정 해역에서의 운항 경험이 많을지라도 야간 항해 시 항행에 도움을 줄 수 있는 장비를 적극적으로 활용하여야 한다. 	
관련 사진

<p>선저 파공부(3개소)</p>
