최근 5년간('20~'24) 11월 중 해양사고 현황

□ [현황] 최근 5년간 11월 해양사고는 평균 270건 발생(월평균 251건)

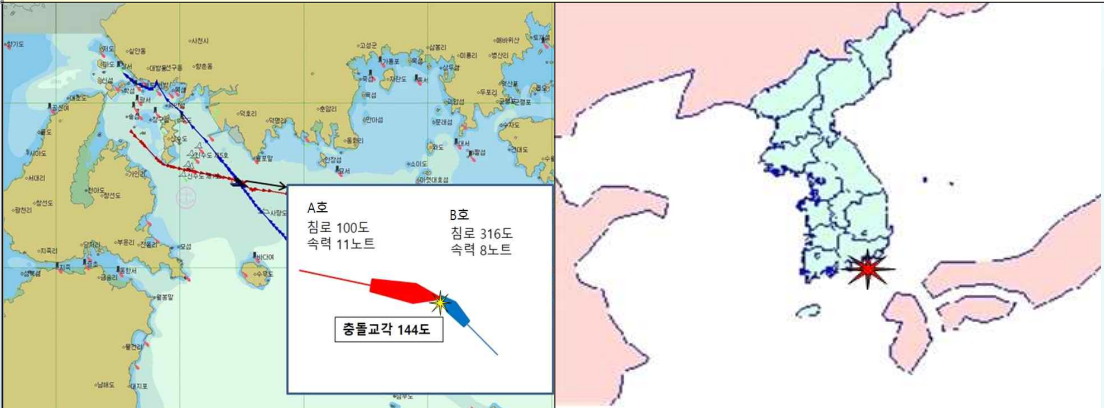
1. 어선 A호 어선 B호 충돌사건 경계의무 소홀

사 건 개 요	선박	A호: 어선, 8.55톤, 길이 15.80미터 B호: 어선, 2.99톤, 길이 8.60미터
	일시 장소	2023년 11월 9일 05시 58분경 경상남도 고성군 하이면 소재 울포말등대 남서방 0.9해리 해상
	피해 상황	A호 선수 손상 B호 선수 손상 및 선원 부상
	날씨	남서풍 초속 2~4미터, 파고 0.5미터, 시정 3마일
원인	<ul style="list-style-type: none"> 동호항을 향해 귀항하는 어선이 유지선인 상대선을 미리 발견하고도 피항조치를 취하지 않은 것이 사고의 주원인이나, 유지선인 소형어선이 적극적인 피항협력동작을 취하지 못한 것도 일부 원인이 됨 	
교훈	<ul style="list-style-type: none"> 항해당직자는 운항 환경상의 일체의 현저한 변화와 관련하여, 시각·청각 및 당시의 상황에 맞게 이용할 수 있는 모든 수단을 이용하여 계속적인 경계의 상태를 유지하여야 함 홀로 승선하여 모항 인근 해상에서 조업하는 선박의 선장은 주위 환경이 익숙하여 오히려 경계를 소홀히 할 가능성이 높으므로 정신을 집중하여 항행하여야 함 	
관련 사진

<p>사건 당시 충돌 위치(좌) 및 사고발생 위치(우)</p>

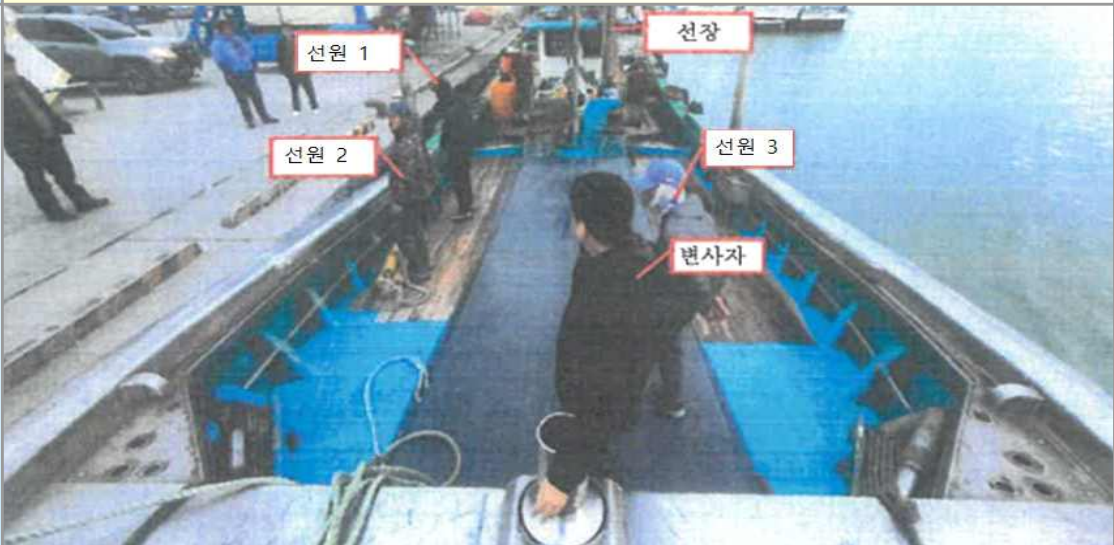
2. 어선 A호 선원사망사건

사 건 개 요	선박	A선박 : 연안자망어선, 9.77톤, 14.20미터
	일시 장소	2023. 11. 28. 20:14경 전라남도 신안군 칠발도 북서방 약 7해리 해상
	피해 상황	양망작업 중 선수 롤러로 어구줄을 감아올리는 작업을 담당하던 선원이 선수 롤러 레버 조작 중, 선수 롤러에 어구줄과 함께 끼이는 사고가 발생 하였고, 부상 선원이 다음 날 아침까지 갑판에 방치되어 사망한 사건
	날씨	북서풍 초속 4.0-6.0미터, 파고 1미터, 흐린 날씨
원인	<ul style="list-style-type: none"> ○ 양망작업 중 사망선원의 부주의와 선장의 안전관리·감독 소홀 ○ 사고 후 선장의 부적절한 대응으로 발생 	
교훈	<ul style="list-style-type: none"> ○ 어선에서 양망기 작업과 양망기 레버 조작 시에는 가능한 선원을 2인 1조로 배치하여야 함 ○ 선장은 작업 중 선원이 안전수칙을 준수하는지 또는 위험한 상황에 처하여 있는지를 확인하는 등 선내작업에 대한 안전관리·감독을 철저히 하여야 함 ○ 선장은 선내에서 사고 발생 시 즉시 해양경찰 등 관계기관에 신고하여야 함 	
관련 사진

<p>사건발생 당시 선원들의 위치를 촬영</p>
