최근 5년간(2020~2024) 9월 중 해양사고 현황

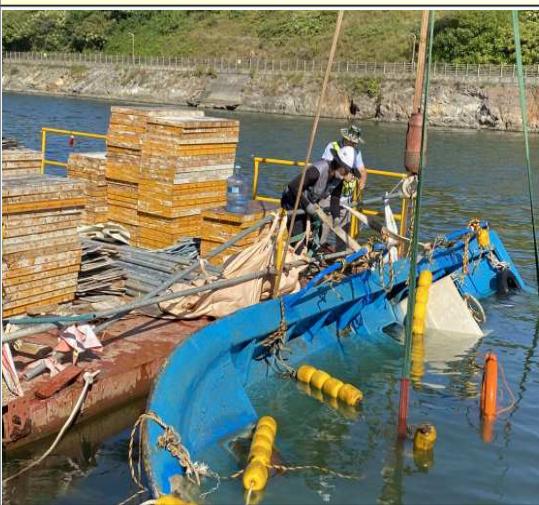
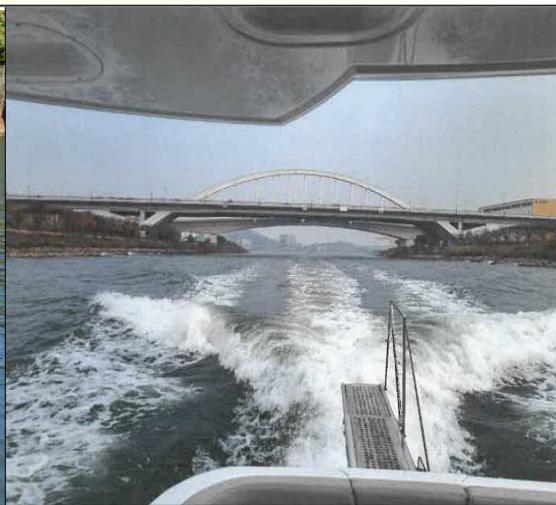
선박	A호: 모터보트, 1.03톤, 길이 8.12미터, 가솔린 선외기 80마력 1기 B호: 모터보트, 19톤, 길이 13.35미터, 가솔린 선내기 350마력 2기
사건개요	일시 장소 2021년 9월 19일 19시 11분경 인천광역시 경인아라뱃길 내 목상교와 다남교 사이 수상
피해상황	B호의 항주파 영향으로 평론에 계류 중인 A호 전복
날씨	흐린 날씨, 북동풍, 시정 약 3마일
원인	A호는 통항선박의 항주파 영향으로부터 안전한 장소에 계류하지 않았고 안전관리 당직자를 배치하는 등 충분한 대응조치를 취하지 않음 B호는 평론에 계류된 A호를 발견하지 못하고 속력을 줄이지 않은 것 또한 일인
교훈	<ul style="list-style-type: none"> ○ 항로가 지정된 수역을 항행하는 선박은 수역에 적용되는 속력제한규정 및 제반 항법 규정을 숙지·준수하여야 함 ○ 항주파는 폭이 좁은수로, 저수심 지역을 항행할 때 발생하며, 그 크기는 속력에 비례함. 따라서 해당 수역에서는 속력을 충분히 감속하고 항행하여야 함 ○ 수로나 항로에서 수상 공사 등 작업을 할 경우, 통항선박이 미치는 영향을 사전에 파악하여 안전관리를 하여야 함
관련사진

A호 전복사진(좌) 및 B호의 항주파(우)
