## 1

### 최근 5년간('20~'24) 10월 중 해양사고 현황

## 1. 어선 A호 어선 B호 충돌사건

## 2. 어선 A호 선원사망사건

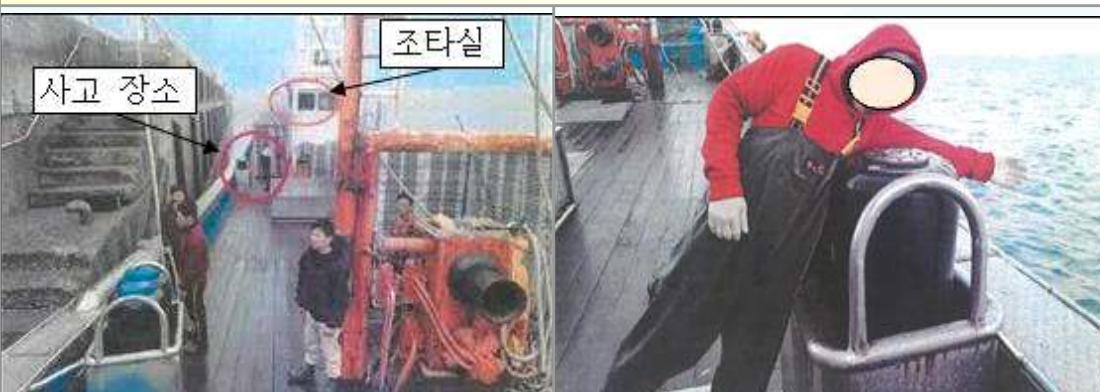
선박	A선박 : 근해안강망어선, 48톤, 29.31미터
사건개요	<b>일시</b> 2022. 10. 27. 16:00경 <b>장소</b> 인천광역시 옹진군 덕적면 목덕도 남서방 해상
피해상황	조업 중 선원 1명, 조타실 우현 볼롤러 양망기에 감겨 사망
날씨	북서풍 초속 4.0-6.0미터, 파고 0.5미터, 맑은 날씨
원인	<ul style="list-style-type: none"> <li>○ 양망기 조작이 미숙한 선원이 양망작업에 사용되지 않는 양망기를 혼자 임의로 사용하던 중 입고 있던 장화형태의 비옷이 르러에 말려들어가 몸통이 르러사이에 끼이게 된 것이 본 사건의 주인(主因)으로,</li> <li>○ 선장의 선원에 대한 지휘·감독을 소홀히 한 것도 일인으로 판시</li> </ul>
교훈	<ul style="list-style-type: none"> <li>○ 어선 선장은 조업 시 조타실에서 육안 등으로 볼 수 있는 선수 갑판 등 장소 이외에 현측 통로, 선미 등 선내 사각지대에서 작업하는 선원에 대하여도 적절히 감시하면서 작업을 지휘·감독하여야 함</li> <li>○ 어선 선장은 조업 등 작업 시 선원이 장시간 사용하지 않는 볼롤러 양망기 등 회전하는 기계를 임의로 사용할 수 없도록 잠금장치가 채워진 작동레버를 줄 등으로 고정해 두거나 회전 기계에 덮개 등을 씌워두고 선장의 허락 없이 사용하지 않도록 교육하여야 함</li> </ul>
관련사진

<p>선수에서 바라본 사고장소(좌) 및 사고상황 재연(우)</p>
