## 최근 5년간(2020~2024) 5월 중 해양사고 현황

## 주요 사고 사례

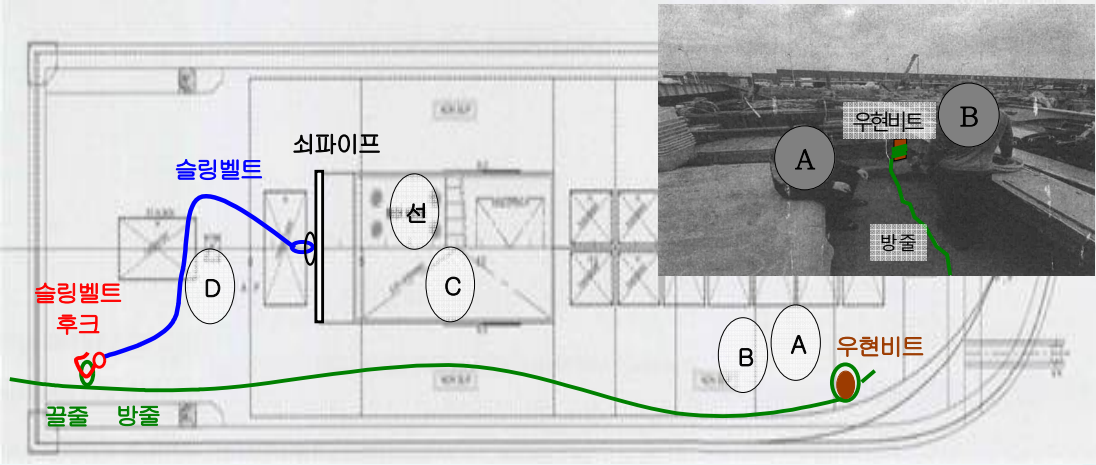
| 원인 | A호가 예망 중 주기관을 정지하였다가 다시 작동하는 과정에서, 선장이 끌줄 연결상태 확인을 소홀히 하고 위험한 장소에 있는 선원들을 안전한 장소로 이동하도록 조치하지 아니한 채 주기관을 사용하자 끌줄 장력을 견디지 못한 목재비트가 뽑히며 인근 선원들을 가격하면서 발생 | |
| 관련<br>사진 | <p>[은성호 끌줄 연결방법 및 사고상황 재현]</p> | |

| 교훈 | <ul style="list-style-type: none"> <li>○ 선장은 어구 예망 도중 부득이하게 주기관을 정지하여 예망 장력에 변화가 생긴 경우 주기관을 다시 사용하기에 앞서 <b>끌줄 등 어구줄의 연결상태</b>를 면밀히 <b>확인</b>하여야 하고, 예망을 재개할 때는 장력의 변화가 급격히 발생하지 않도록 <b>서서히 주기관을 사용</b>하여야 한다.</li> <li>○ 선장은 예망을 하기 전에 <b>선원들이 안전한 장소에 있는지 여부를 확인</b>하여야 하고, 선원은 예망 중 특별한 이유가 없는 한 <b>장력이 걸리는 어구줄이나 예망 설비가 있는 장소로 부터 안전거리를 확보</b>하여야 한다.</li> </ul> | |

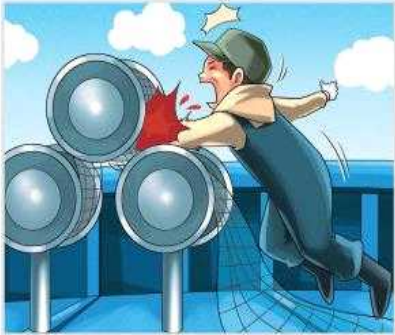
| 원인 | 이 선원사망사건은 통발 양승 중 선원의 부주의로 회전하는 양승기 롤러와 원줄 사이에 왼손이 끼면서 순식간에 왼쪽 팔이 양승기 롤러에 감김으로써 회전하는 양승기 롤러와 함께 몸이 수차례 회전하면서 머리가 주변의 철제 구조물에 부딪쳐 발생한 것이나, 선장이 선내 작업에 대한 안전관리를 소홀히 한 것도 일부 원인이 된다. | |
| 관련 사진 | | <p style="text-align: center;"><b>양망 중 롤러에 손이 빨려 들어가 절단</b></p> <p><b>☀ 사고사례</b> 울산 동구 주전해안 동쪽 앞바다에서 조업을 하던 8어선 선원이 롤러를 작동시키던 중 그물과 함께 손이 빨려 들어가 손가락 절단</p> <p><b>👉 안전수칙</b></p> <ul style="list-style-type: none"> <li>• 닻 투하시 롤러에 로프를 최소 4회 이상 감은 후 투하</li> <li>• 롤러 사용시 끼임 위험성이 높은 목장갑 사용을 금하고 롤러에서 30cm 이상의 거리를 두고 로프 잡음</li> <li>• 양망 중 그물이 롤러에 걸릴 위험요소 발견 즉시 작업을 중단하고 주변 정리 후 재작업 실시</li> <li>• 양망 중 그물코 사이에 손가락이 끼이지 않도록 각별히 주의</li> </ul> <p style="text-align: center;">[어선원 선상조업 필수 안전수칙에서 발췌]</p> |

| 교훈 | <ul style="list-style-type: none"> <li>○ 선장은 선원이 작업 중 안전수칙을 준수하고 안전한 작업환경이 유지 되도록 선내 작업에 대한 <b>안전 관리.감독을 철저히</b> 하여야 한다.</li> <li>○ 선장은 양승기 롤러를 처음 조작하는 선원에게 '<b>어선원 선상조업 필수 안전수칙</b>'을 참고하여 취급방법, 주의사항 등을 <b>교육</b>하고, <b>친숙화 과정</b>을 <b>충분히 거친 후</b> 조업에 임하도록 하여야 한다.</li> <li>○ 양승기 롤러 등 회전체를 조작하는 선원은 장갑, 작업복 등이 회전체에 끼일 수 있으므로 몸에서 <b>30cm 이상의 안전거리</b>를 <b>유지</b>하고 작업하여야 한다.</li> <li>○ 선원은 <b>양승기 롤러 등 회전체에 어떤 문제가 발생하면 이를 정지시킨 후 점검</b>하여야 한다.</li> </ul> | |
