## 최근 5년간(2020~2024) 8월 중 해양사고 현황

□ **(현황) 최근 5년간 8월의 해양사고는 평균 285건 발생(월평균 251건)**

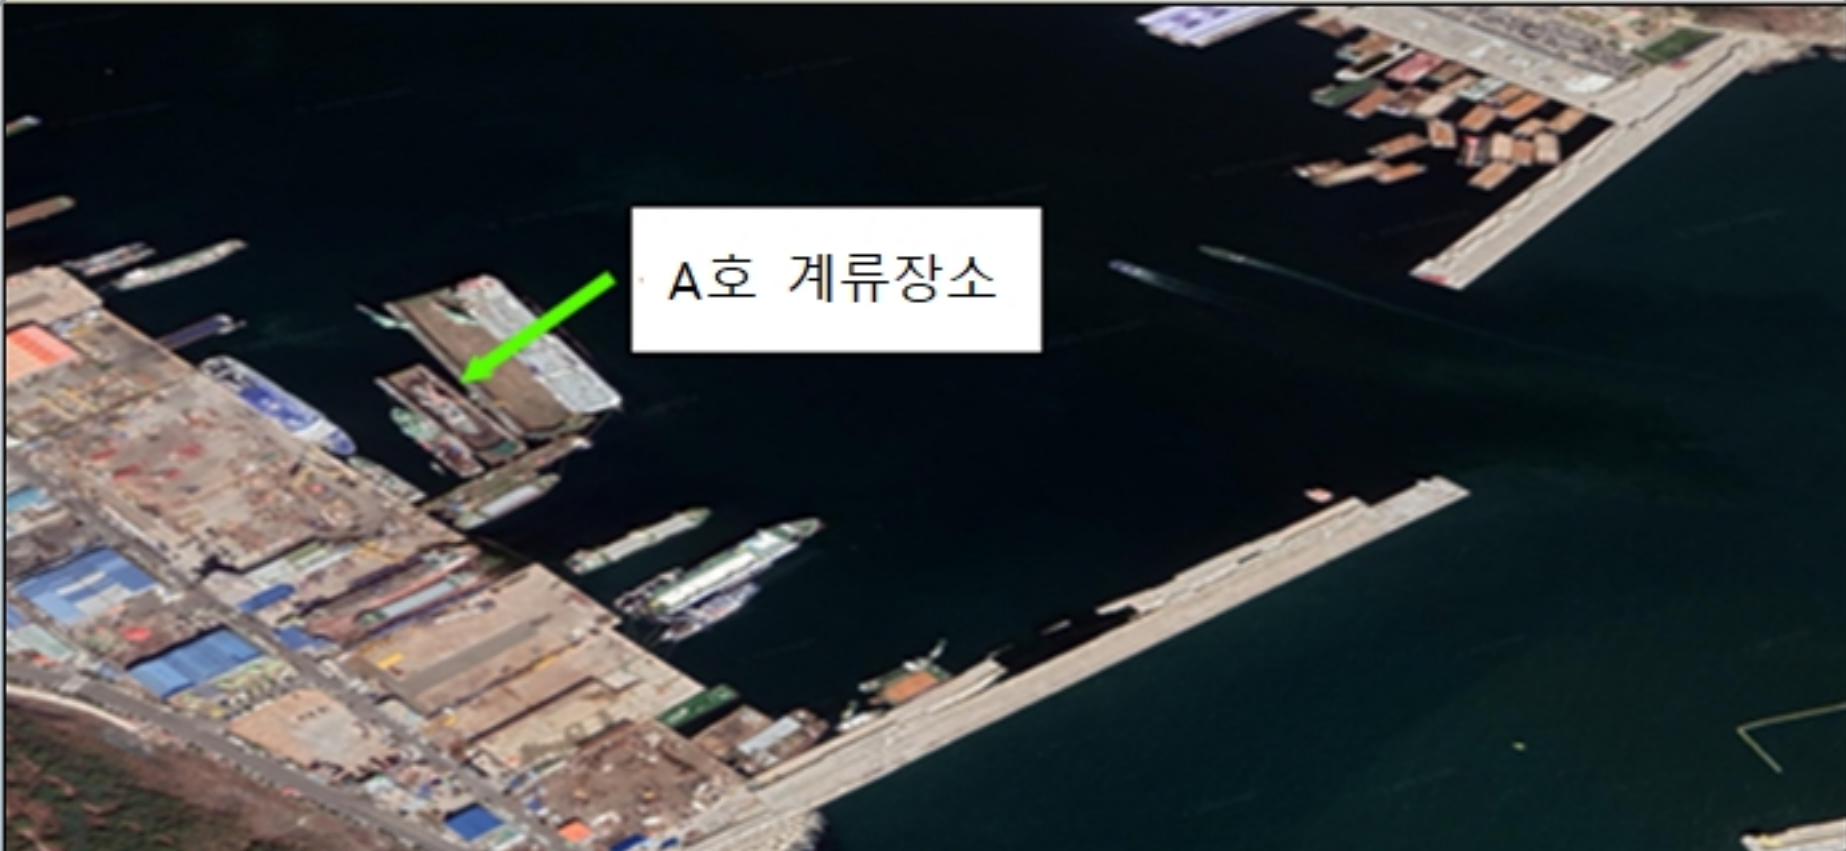
## 1. 기타선 A호 침몰사건

| 사<br>건<br>개<br>요 | 선박 | A호: 기타선(통선), 10톤, 길이 13.15미터, 디젤기관 132킬로와트 1기 |
| | 날씨 | 비가오는 날씨, 서북풍 초속 약14미터, 파고 2.5미터 내외 |
| 원인 | 금성호가 태풍 내습에 따른 충분한 조치를 하지 않아 기상악화로 선체 계류줄이 절단되고 해수가 선내로 유입되며 부력을 상실하여 발생한 것 | |

| 교훈 | <ul style="list-style-type: none"> <li>○ 통상적으로 선박의 선수는 선수루 등으로 해수 유입을 방지하고 있으나, 선미는 구조적으로 해수가 올라오기가 쉽다. 따라서 선박이 기상상황 악화가 예상될 때에는 이러한 점을 충분히 고려하여 접안자세를 결정해야하며 필요한 조치를 취해야 한다.</li> <li>○ 소형선들은 태풍 내습 등으로 접안상태 유지가 곤란할 경우 크레인 등을 이용하여 육상에 안착 시키는 방법 등을 적극적으로 고려해야 한다.</li> </ul> | |

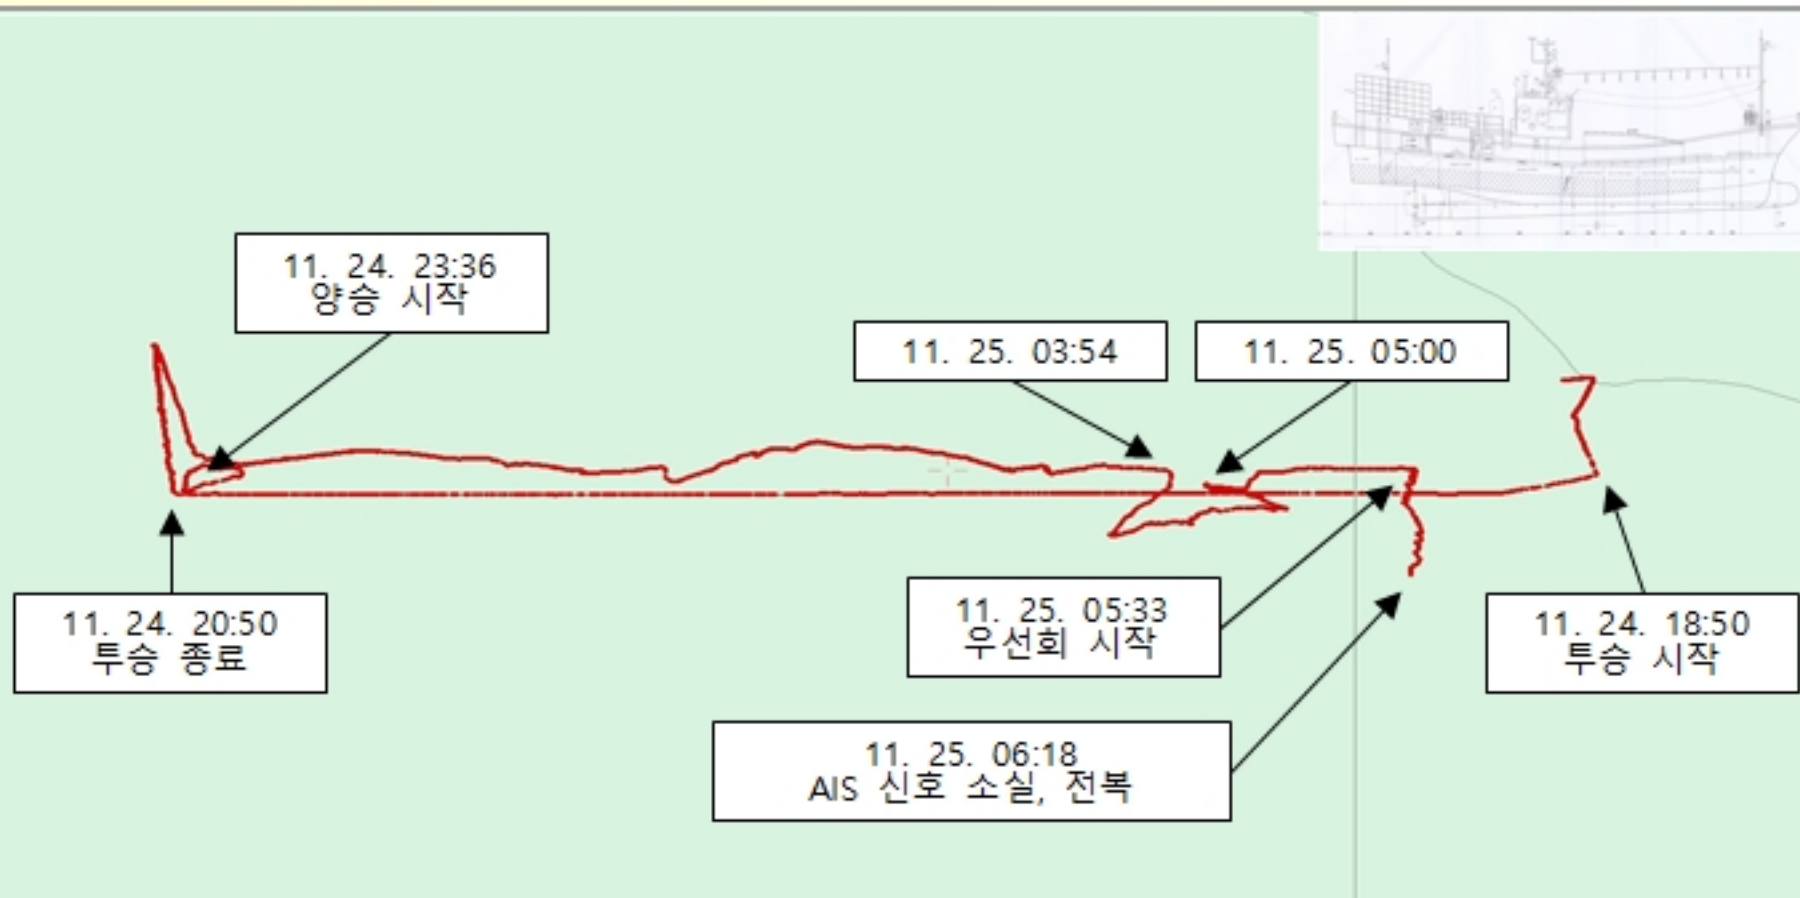
## 2. 어선 B호 전복사건

| 원인 | 이 전복사건은 B호가 <b>풍랑경보</b> 가 발효된 거친 <b>해상 상태에서</b> <b>무리하게</b> 조업하던 중 선체 구조물이 손상되며 유입된 해수와 고박하지 않은 선내 물품의 이동으로 선체가 우현으로 기울어지고, 이후 선체가 기울어진 상태로 항해하며 유입된 다량의 해수와 주기관 정지로 복원성을 상실하여 발생한 것이나, <b>거친 날씨</b> 에서의 항해 준비를 소홀히 한 것도 <b>일부 원인</b> | |
| 관련<br>사진 | <p>11. 24. 20:50 투승 종료</p> <p>11. 24. 23:36 양승 시작</p> <p>11. 25. 03:54</p> <p>11. 25. 05:00</p> <p>11. 25. 05:33 우선회 시작</p> <p>11. 25. 06:18 AIS 신호 소실, 전복</p> <p>11. 24. 18:50 투승 시작</p> <p>사고당시 B호 항적</p> | |

| 교훈 | <ul style="list-style-type: none"> <li>○ 어선은 조업 중 <b>무선설비</b>를 항상 켜두고 기상특보 발효 등 경보를 청취해야 하고, <b>기상특보가 발효된 때에는</b> 무리하게 조업하지 말고 신속하게 <b>안전한 장소로 이동</b>하여야 한다.</li> <li>○ 선장은 기상 및 해상 상태가 거칠어질 것으로 예상되는 경우 선내 <b>물품</b>들을 견고하게 <b>고박</b>하고 개구부를 폐쇄하는 등 거친 날씨에서의 항해 준비를 철저히 하여야 한다.</li> <li>○ 선장은 우수나 해수가 갑판에 고이지 않도록 <b>방수구 관리</b>를 철저히 하여야 한다.</li> <li>○ 선장은 선박이 거친 해상 상태에 장시간 노출되는 경우 당시 해상 상태에서 예상되는 <b>최대파고</b>를 조우할 개연성이 높아지는 점에 <b>유의</b>하여야 한다.</li> </ul> | |
