## 최근 5년간(2019~2023) 2월 중 해양사고 현황

## 주요 사고 사례

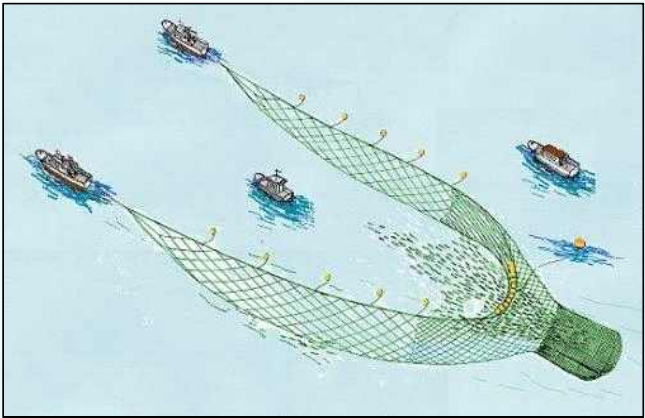
| 원인 | <p>이 사건은 기상이 악화되는 상황에서 기선권현망* 선단의 주선과 종선이 접현·결합한 상태로 무리하게 항해하면서 양선을 연결한 계류줄이 풀리면서 주선이 파도에 복원력을 상실하여 전복</p> <p>* 기선권현망 : 바다에서 어선 두척이 어구를 같이 끌어당기는 쌍끌이 표층끌그물의 일종 (아래 조업모식도 참조, 우리나라 멸치 어획량의 약 60%)</p> | |

| 교훈 | <ul style="list-style-type: none"> <li>○ 두 선박이 접현·결합 상태로 운항하는 경우, 두 선박을 연결한 <b>계류줄의 상태</b>를 철저히 점검하여 줄이 풀리는 것을 예방하여야 한다.</li> <li>○ 두 선박을 연결하는 <b>계류줄</b>은 결속력 증대와 계선주에서 벗겨짐을 막기 위해 최소 <b>3회 이상 계선주에 감아야</b> 하고, 팔자(8) 모양으로 줄 방향이 엇갈리게 하여야 한다.</li> <li>○ 선수와 선미 두 곳에 계류줄을 묶는 경우, 힘의 균형 유지를 위해 <b>계류줄을 고정하는 두 곳의 줄은 그 굵기가 같아야</b> 한다.</li> </ul> | |
