최근 5년간(2020~2024) 7월 중 해양사고 현황

1. 낚시어선 A호 좌초사건 안전속력 미준수

2. 어선 B호 좌초사건

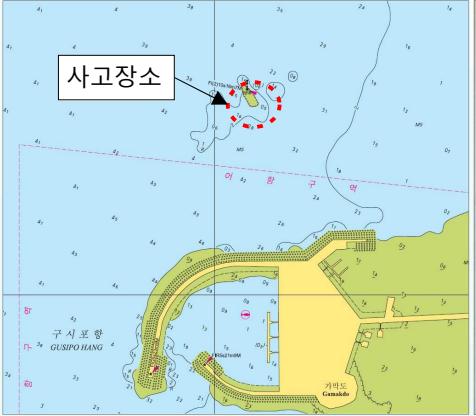
<p>사고 해역</p>

선박	B호 : 어선, 19톤, 10.55미터, 디젤기관 246킬로와트 1기
사 건 개 요	일시 장소	2022. 7. 15. 21:00경 전라북도 고창군 구시포항 남방파제등대로부터 010도, 0.28해리 해상
	피해 상황	선저부 3개소 파공
	날씨	흐린 날씨, 시정 약 3마일, 북풍 초속 6~9미터, 파고 약 2.0미터
원인		이 좌초사건은 시정이 양호한 야간에 세주호 선장이 조석과 주변 수심 확인을 소홀히 한 채 간출암 등표를 바라보며 항행 중 피로 등으로 주의력이 떨어져 선저가 간출암에 얹혀 발생한 것이다.
교훈	<ul style="list-style-type: none"> ○ 선장은 항행 예정 해역에서의 운항 경험이 많을지라도 조석 등 수로 정보 확인을 철저히 하여야 한다. ○ 어선 선장은 출항 전 본인의 건강 상태 및 피로 정도를 살펴 항행 여부를 신중히 판단하여야 하고, 항행 중 피로를 느낄 경우 선박을 안전한 곳에 위치시키고 적절한 휴식을 취하거나 조타실에 적절한 견시 인력을 배치하여 피로한 상태에서 조타실에서 훌로 선박을 조종하지 않도록 하여야 한다. ○ 어선 선장은 항행 예정 해역에서의 운항 경험이 많을지라도 야간 항해 시 항행에 도움을 줄 수 있는 장비를 적극적으로 활용하여야 한다. 	
관련 사진
